Método de avaliação do estado de conservação de estruturas pré-fabricadas de concreto armado

3 Estudo de caso: os pilares do Instituto Central de Ciências Norte da Universidade de Brasília

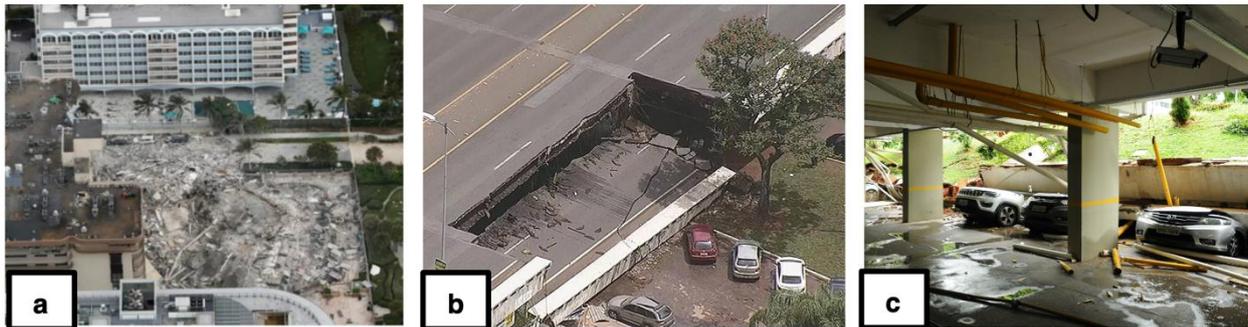
Figura 1: Sinistros na construção civil.

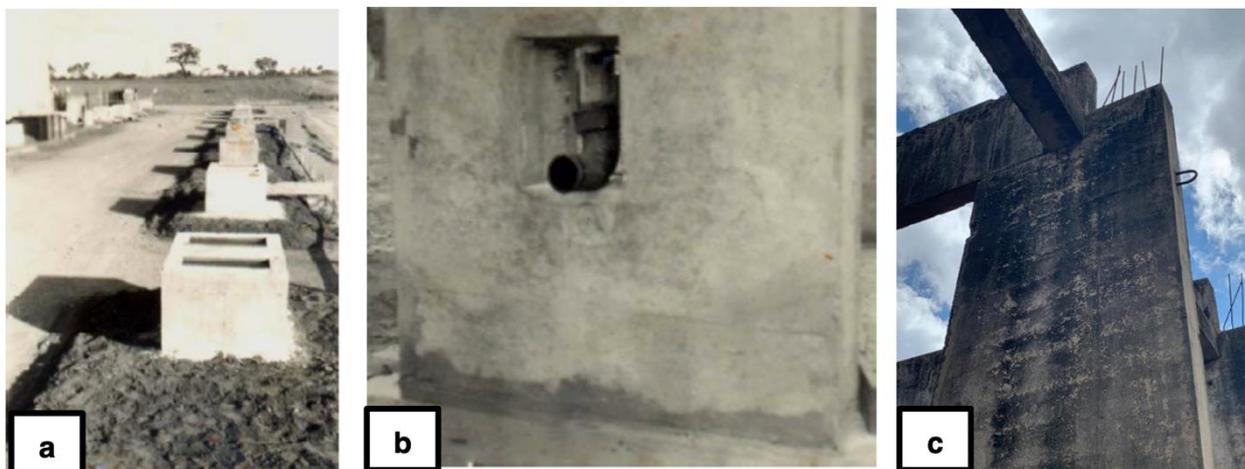
Figura 2: Cavidades nas sapatas com o intuito de receberem os pilares pré-fabricados (a); Descida de água pluvial nos pilares externos (b); Armaduras de espera nos pilares (c).

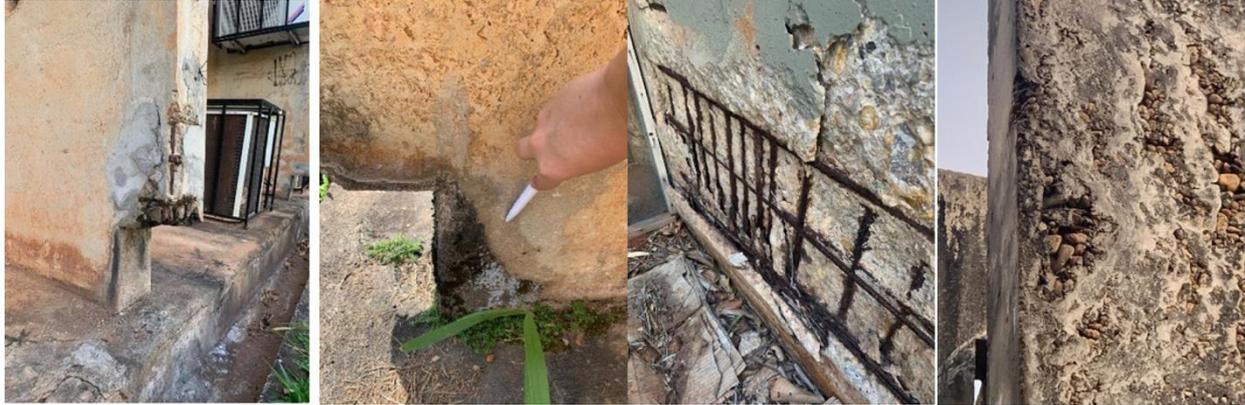
A Figura 4, mostra a presença de ninhos de concretagem, deslocamento do concreto e corrosão das armaduras identificadas durante a inspeção.

Figura 4: Manifestações patológicas identificadas durante a inspeção.

Infere-se, a partir dos resultados apresentados na Tabela 5, que os danos mais presentes nos 4 alinhamentos foram: fissuras/trincas, ninhos de concretagem e manchas de umidade. Ademais, foi verificado que todos os alinhamentos apresentaram danos com índice de severidade igual a 4 (sinais de corrosão da armadura sem perda de seção) e apenas os alinhamentos referentes às fachadas externas (alinhamentos A e D), que são mais suscetíveis à ação da umidade, apresentaram índice de severidade igual a 5 (sinais de corrosão da armadura com perda de seção).

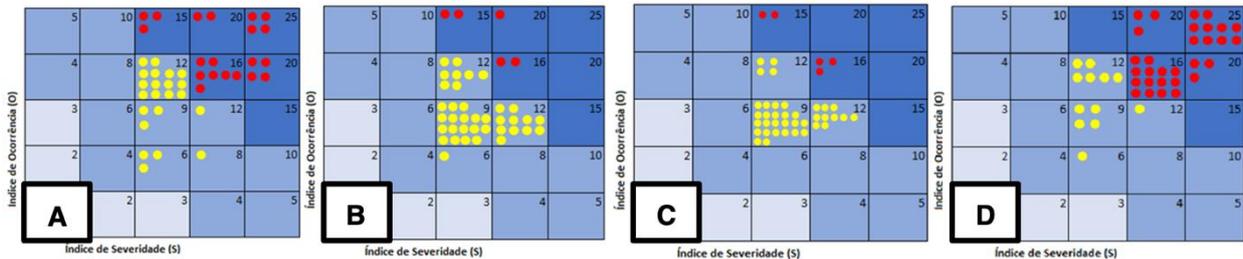
Figura 5: Matrizes de criticidade do número de prioridade de risco (NPR) – Alinhamentos A, B, C e D.

A Figura 5 mostra as matrizes de criticidade de 42 pilares de cada alinhamento, onde é observado o NPR dos pilares analisados e representados por um círculo com a devida cor que destaca o seu grau de risco, classificado de acordo com a Tabela 6. A partir da leitura das matrizes, é possível identificar que os NPR se encontram de forma majoritária na faixa de risco moderado nos alinhamentos B e C (fachadas internas). Já os NPR que se encontram em sua maioria na faixa de risco crítica, estão presentes nos alinhamentos A e D (fachadas externas) do ICC Norte. Nota-se também que o alinhamento D é o alinhamento com maior presença de NPR na faixa de grau de risco crítica e que nenhum dos 4 alinhamentos obtiveram índices de resultados na faixa de grau de risco mínimo.

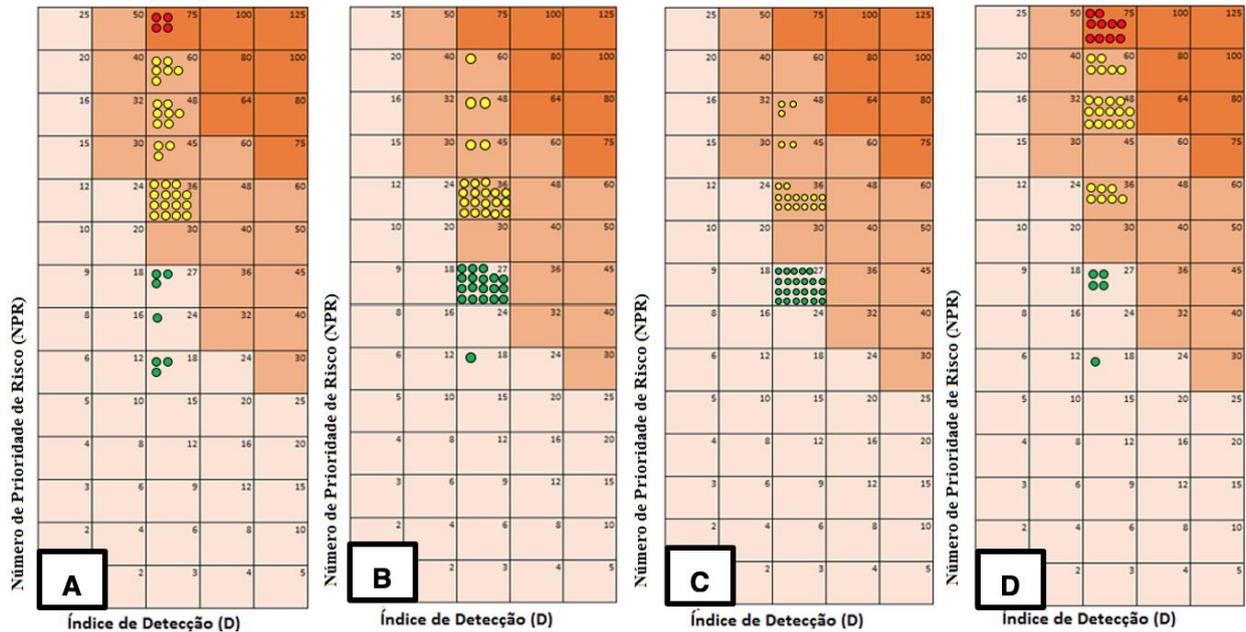
Figura 5: Matrizes de criticidade do número de prioridade de risco (NPR) – Alinhamentos A, B, C e D.

A Figura 6 mostra as matrizes de criticidade dos 42 pilares de cada alinhamento, onde é observado o NPRD dos pilares analisados e representados por um círculo com a devida cor que destaca o seu grau de risco, classificado de acordo com a Tabela 7.

A partir da leitura das matrizes do estado de conservação, nota-se que os alinhamentos A e D (fachadas externas) são os alinhamentos que possuem pilares com nível de criticidade crítica, com predominância no alinhamento D. Já os alinhamentos B e C (fachadas internas) possuem a maior quantidade de pilares classificados com nível de criticidade moderada.

Ressalta-se que o alinhamento D, fachada externa do bloco A do ICC Norte (localização da Faculdade de Arquitetura e Urbanismo da Universidade de Brasília) possui então o mais alarmante estado de degradação dos pilares pré-fabricados de concreto armado de acordo com o recorte de fachadas do presente trabalho.
